# Undersøgelse af tagsten for vurdering af restlevetid

Parcelgårdens Rækkehuse, 2840 Holte

**TEKNOLOGISK**  
**INSTITUT**

5. maj 2017

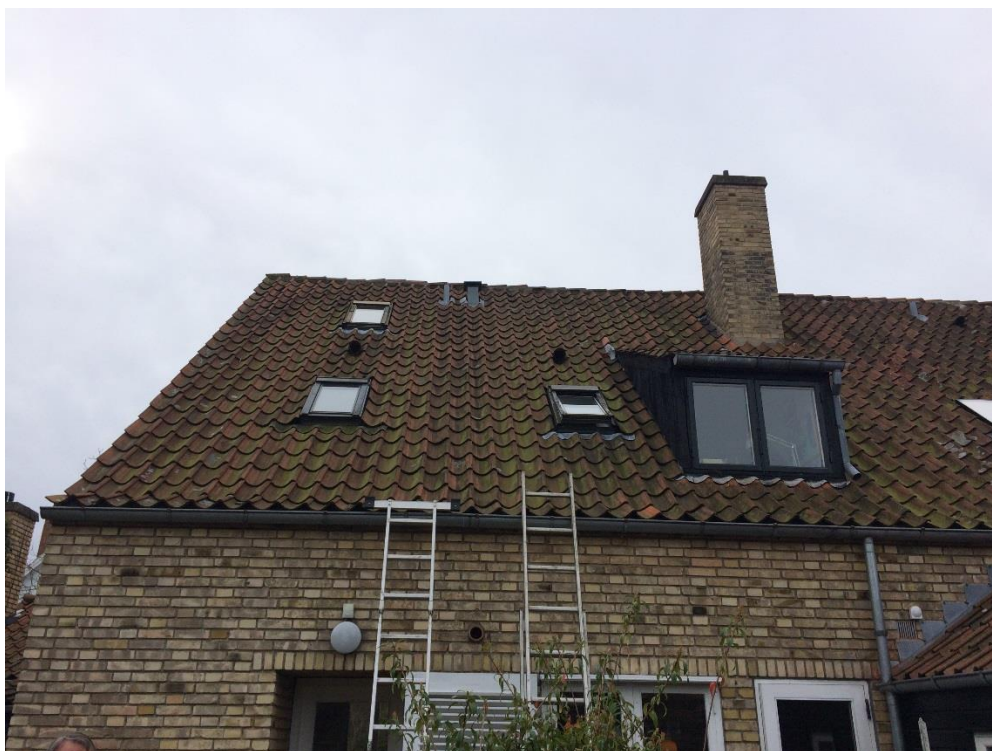
Foto 1

*Stejl tagflade mod nord (forside/mod parkeringspladser), se foto 1:*

Tagfladen fremstår med en del biologisk vækst. Betragtes beboelsens tag fra terræn, ses der umiddelbart ikke tydelige afskalninger fra tagstenene. På det tilstødende skurs tagflade ses enkelte afskalninger øverst, se foto 2. Det oplyses, at der har være udført reparationer på skurets rygninger.

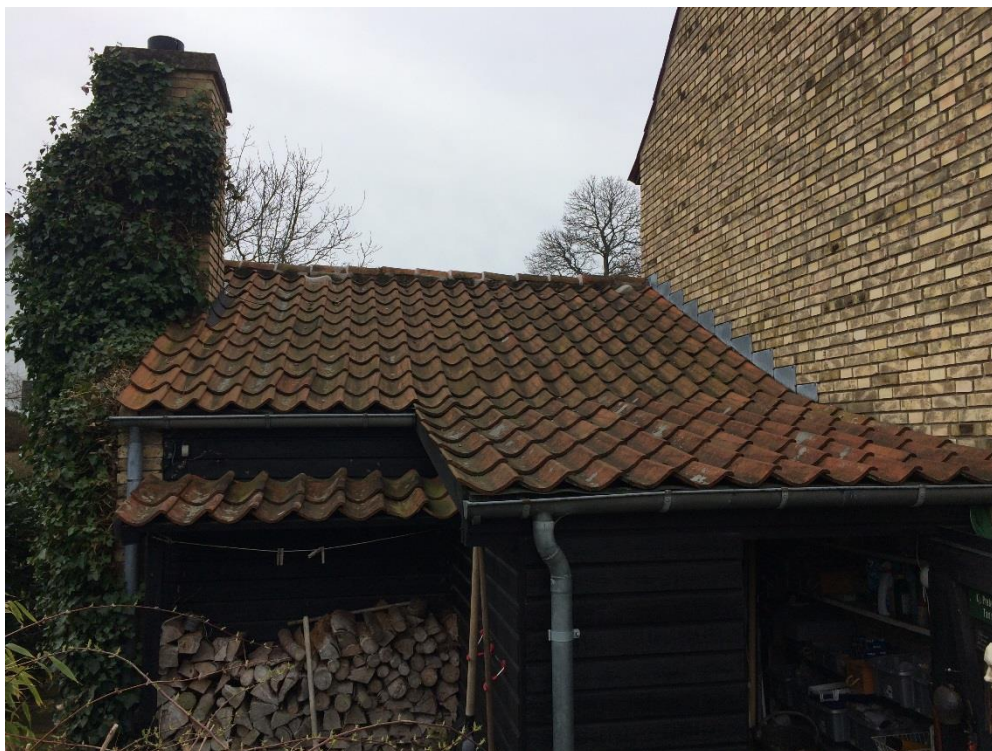
Foto 2

*Tagflade mod nord på skur, se foto 2:*

Der er tale om en ret lav bygning med relativt lav taghældning.

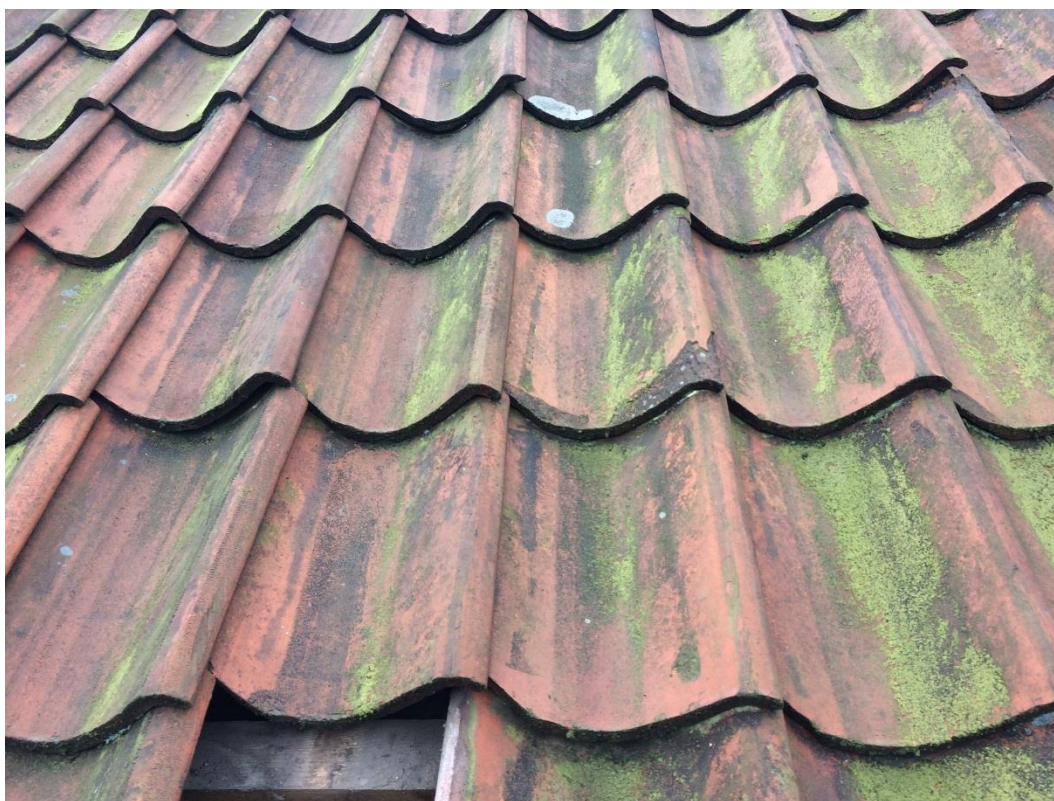
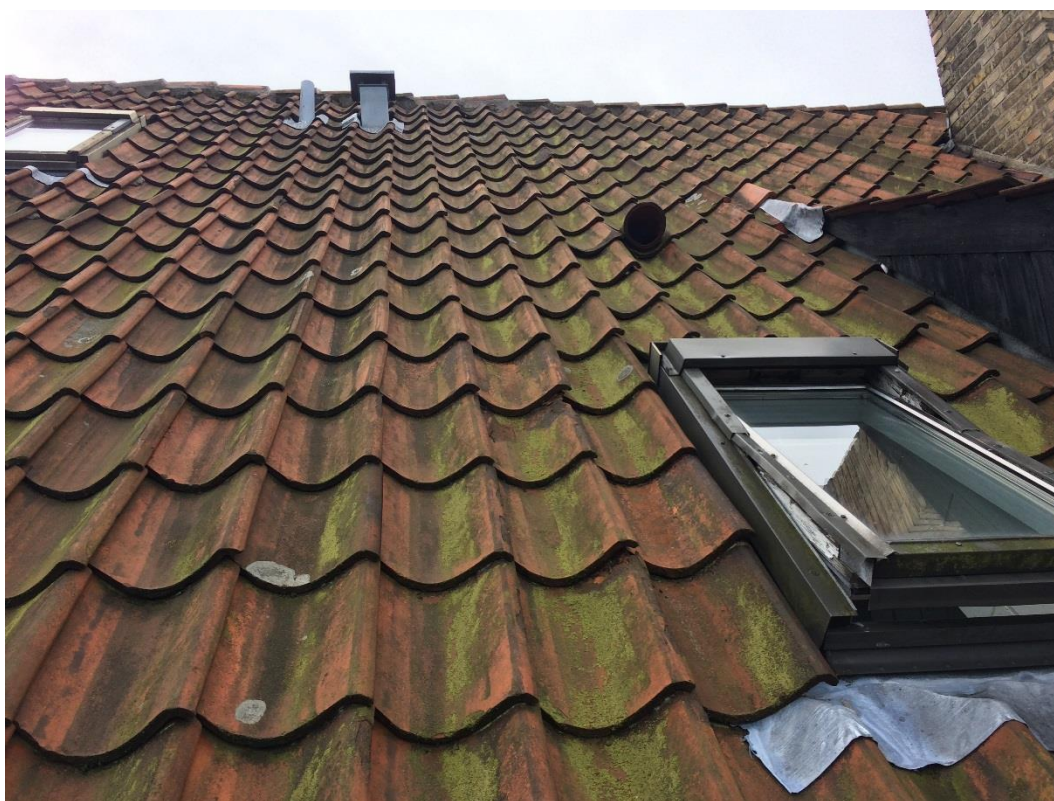
Der udtages 2 stk. tagsten fra tagfladen mod nord – Prøve 1 og 2. Prøverne udtages fra stige ved tagfod (nederst). Prøve 1 ses umiddelbart uden skade, mens prøve 2 er med skade i form af afskalning. Fra stige ved tagfoden ses der skader i form af afskalninger fra ca. 15-20 sten på ejendommens (nr. 50) tagflade.

Afskalninger ses primært på vingen eller i bunden af tagstenen, se foto 3-4. Der ses tegn på tidligere understrygning. Dette er ikke længere vedhængende. Ved fjernelse af prøveemnerne ses det, at der ikke er udført undertag.

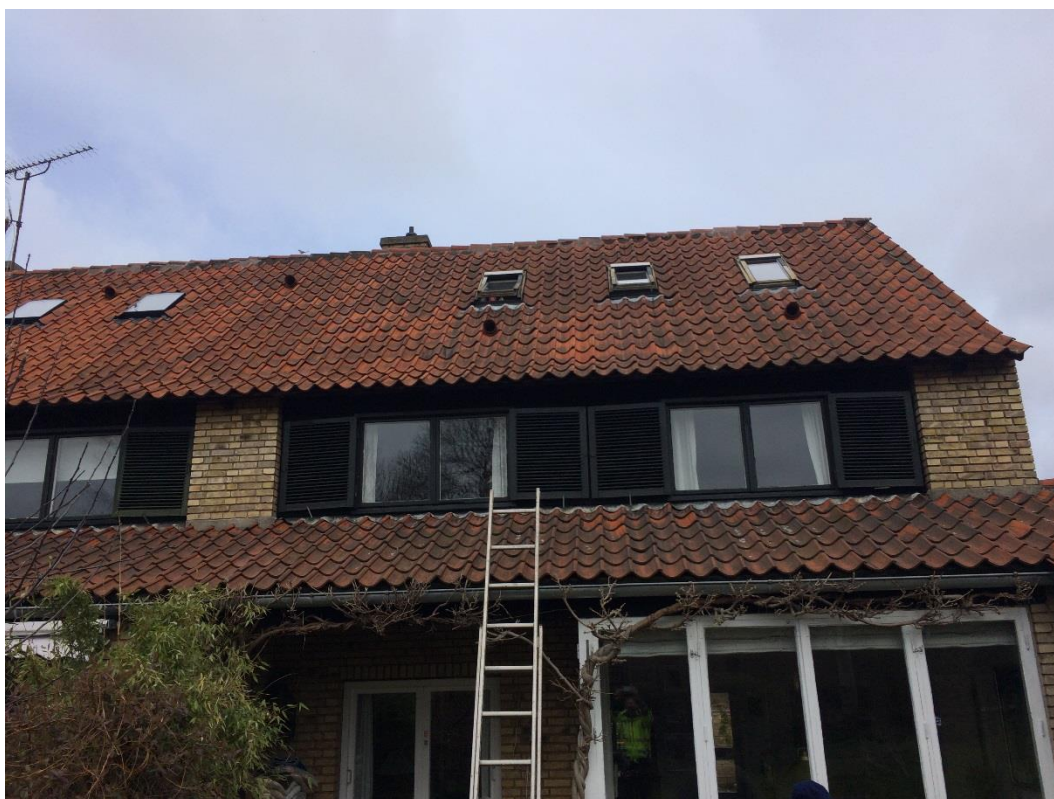
Foto 5

*Tagflade med mindre hældning, nederst mod syd, se foto 5:*

Der ses ikke kraftig grønlig biologisk vækst, men tagsten ses mørkfarvede. Tæt på ses biologisk vækst i form af lav/mos eller lignende.

*Tagflade med større hældning, øverst mod syd, se foto 5:*

To tagsten (prøve 5 og 6) udtages fra tagvinduerne ved udnyttet loft over tagetagen. Fra vinduerne i taget ses enkelte afskalninger fra tagsten – ca. 10 stk. på ejendommens (nr. 50) tagflade. Afskalninger ses primært på vingen ved overlæg.

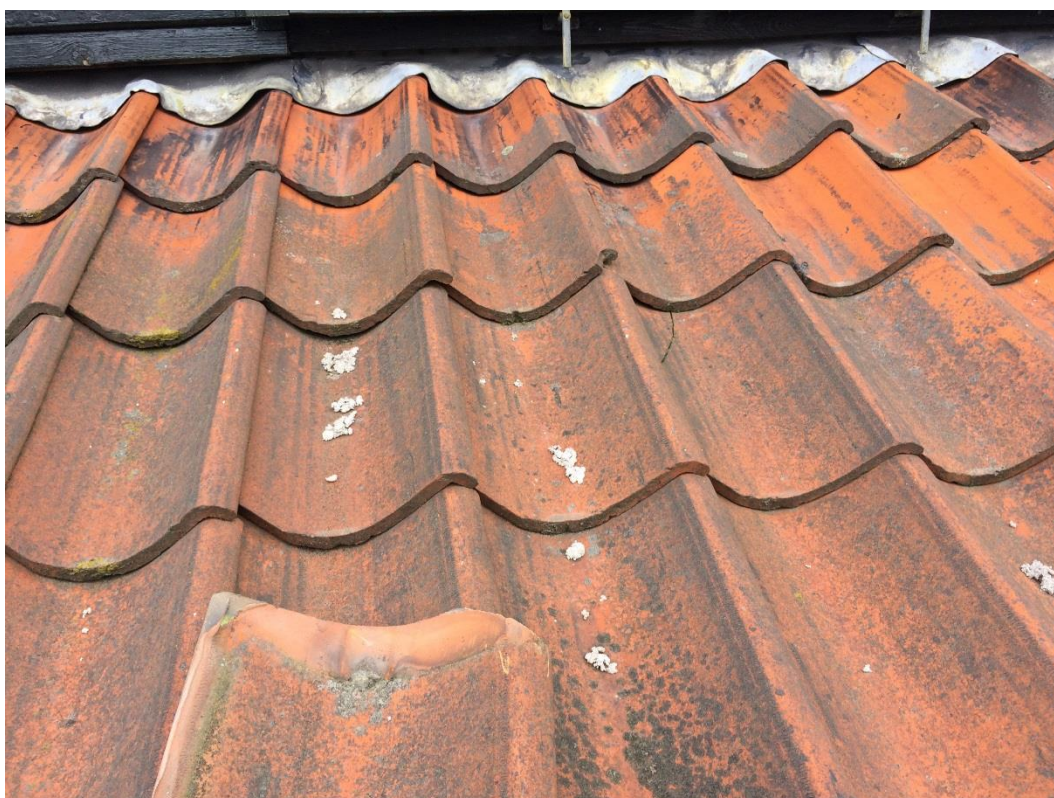
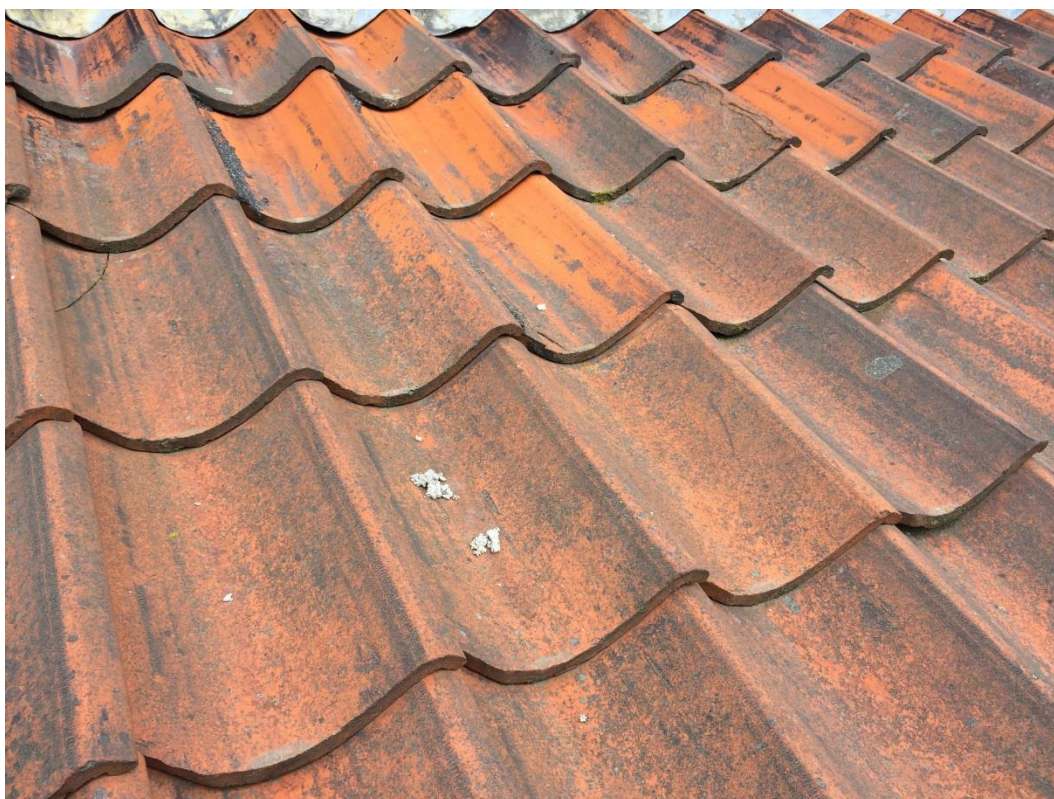
Fra stige ved tagfod ses kun enkelte tagsten med afskalninger og enkelte revnede tagsten, se foto 6-7.

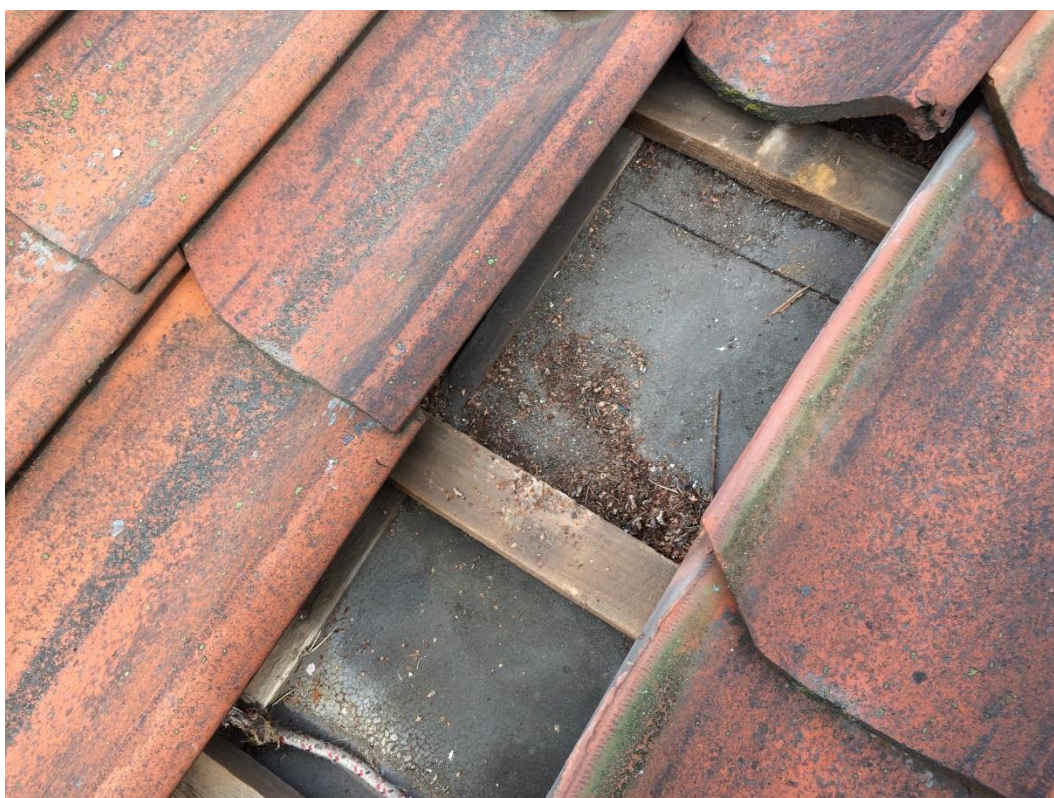
Foto 8

Ved udtagning af prøveemner kan der konstateres følgende, se foto 8:

- Der er udført undertag ved positionen
- Undertaget er fast undertag med tagpap
- Skyllelister er 10 mm
- Lister virker tørre ved udtagningsstederne
- Der ses ikke umiddelbart bundne tagsten
- Der ligger en del smuds og plantedele akkumuleret bag lægter.

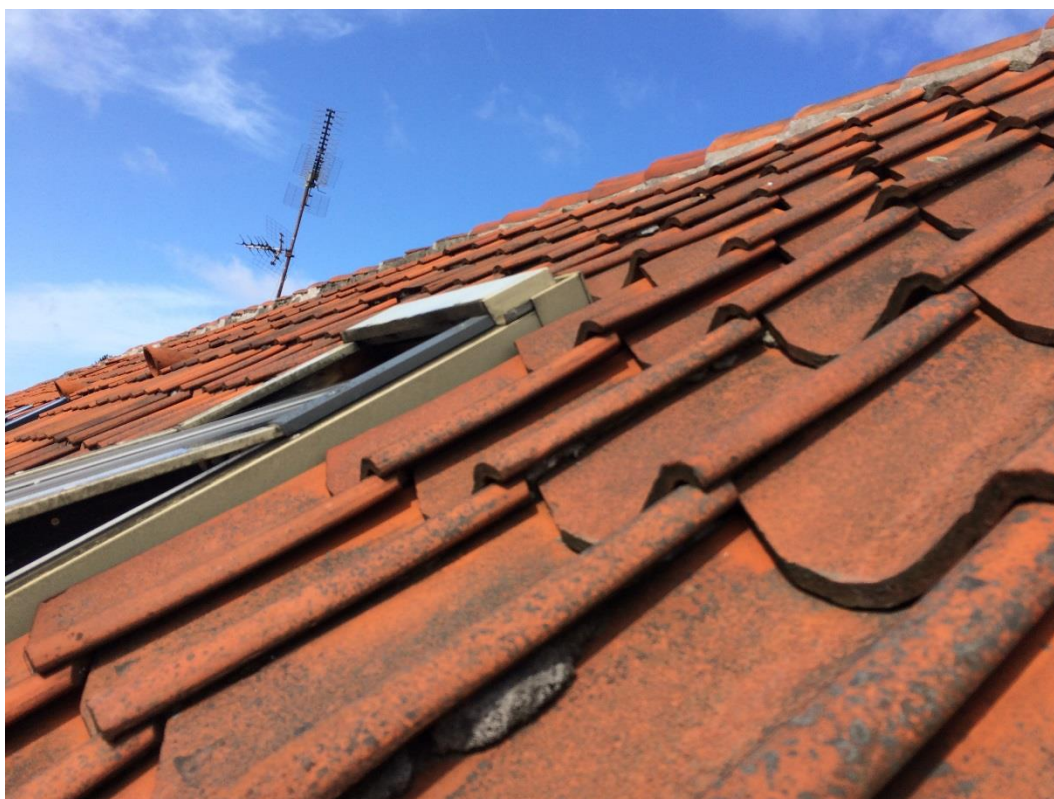
Foto 9

Mellem tagsten ses rester af understrygning, se foto 9. Ved tagvindue ses tagstensbin-  
der.

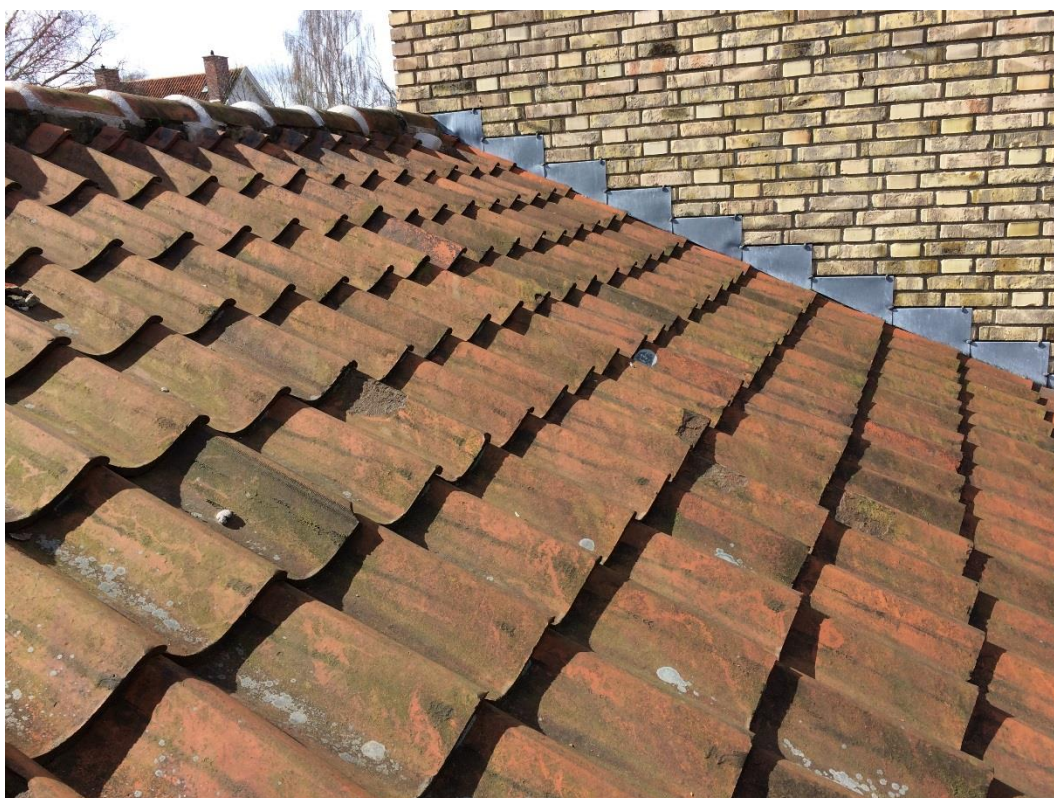
Foto 10

På tagfladen ses ca. 6 sten med afskalninger. Afskalningerne er ret voldsomme og ses primært længst oppe på vingen samt nederst i løbet. Noget kunne tyde på, at afskalninger udbreder sig fra overlægget øverst på vingen, se foto 10.

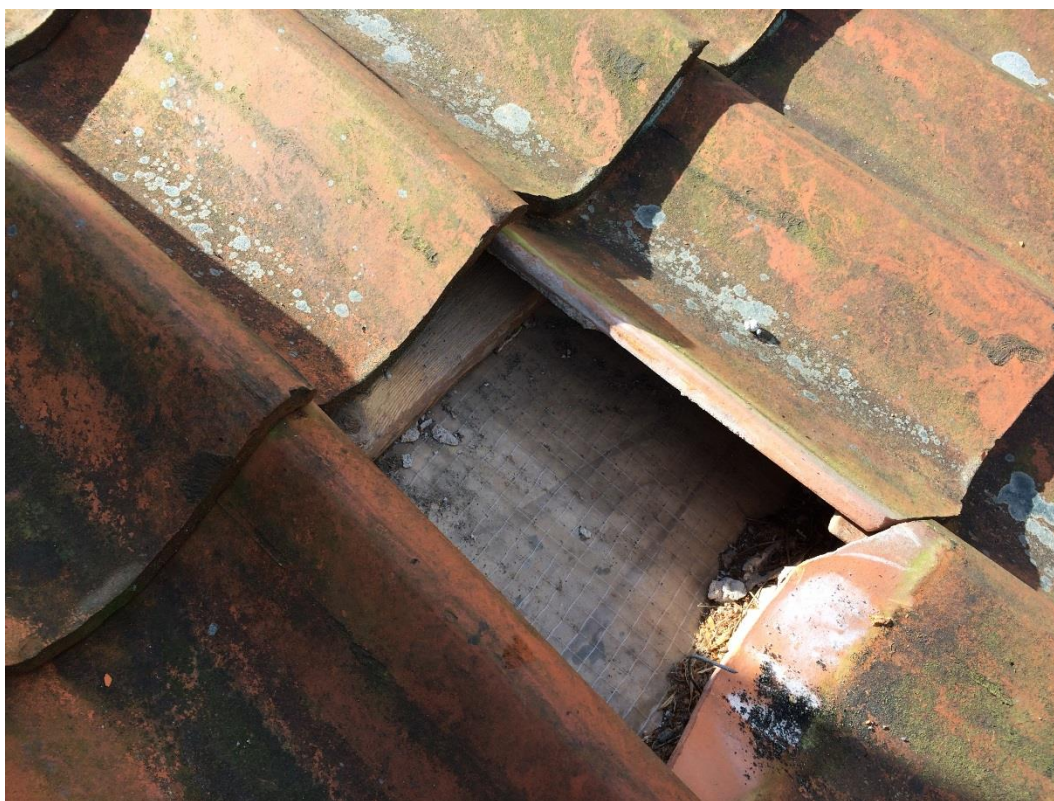
Foto 11

Der ses undertag i form af armeret plastmembran. Der er isoleret helt op imod undertaget, se foto 11, og der ses ophobning af smuds og plantedele bag lægter, idet der nærmest ikke er plads herunder. Lægter virker dog tørre ved positionerne for stenudtagningen.

- Ved omlægning bør der være fokus på at udføre konstruktionen med mest mulig ventilation under tagstenene.

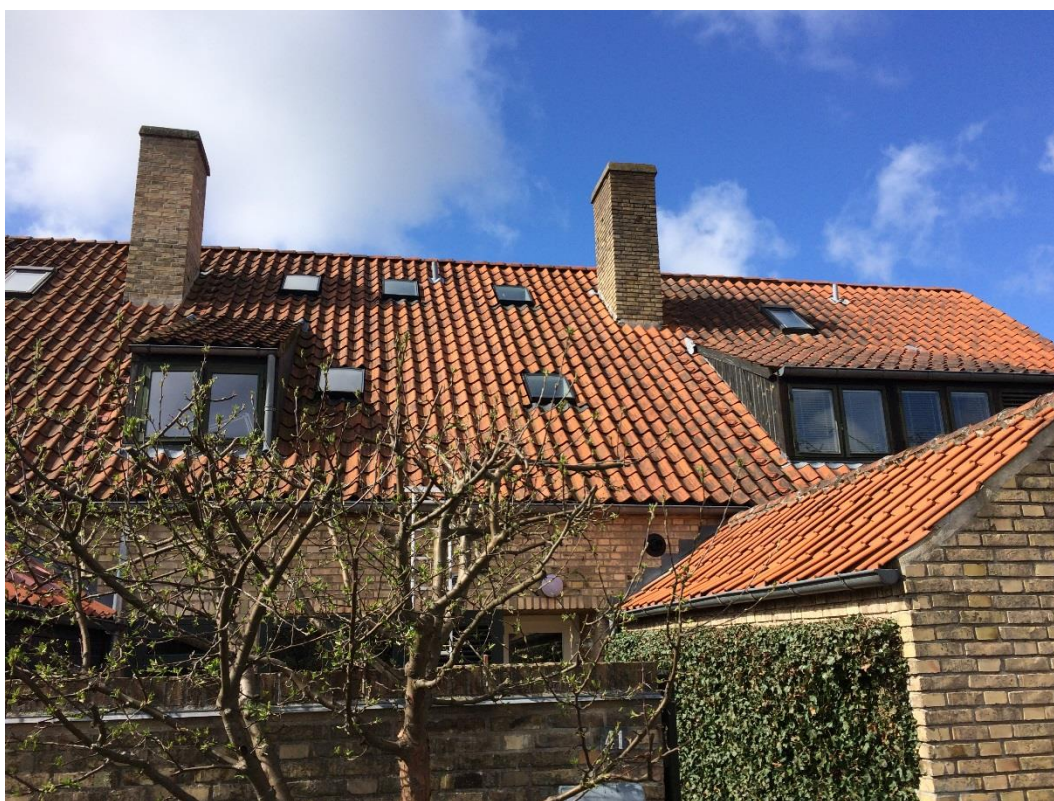
Foto 12

*Tagflade mod øst, stejl hældning (35°), se foto 12:*

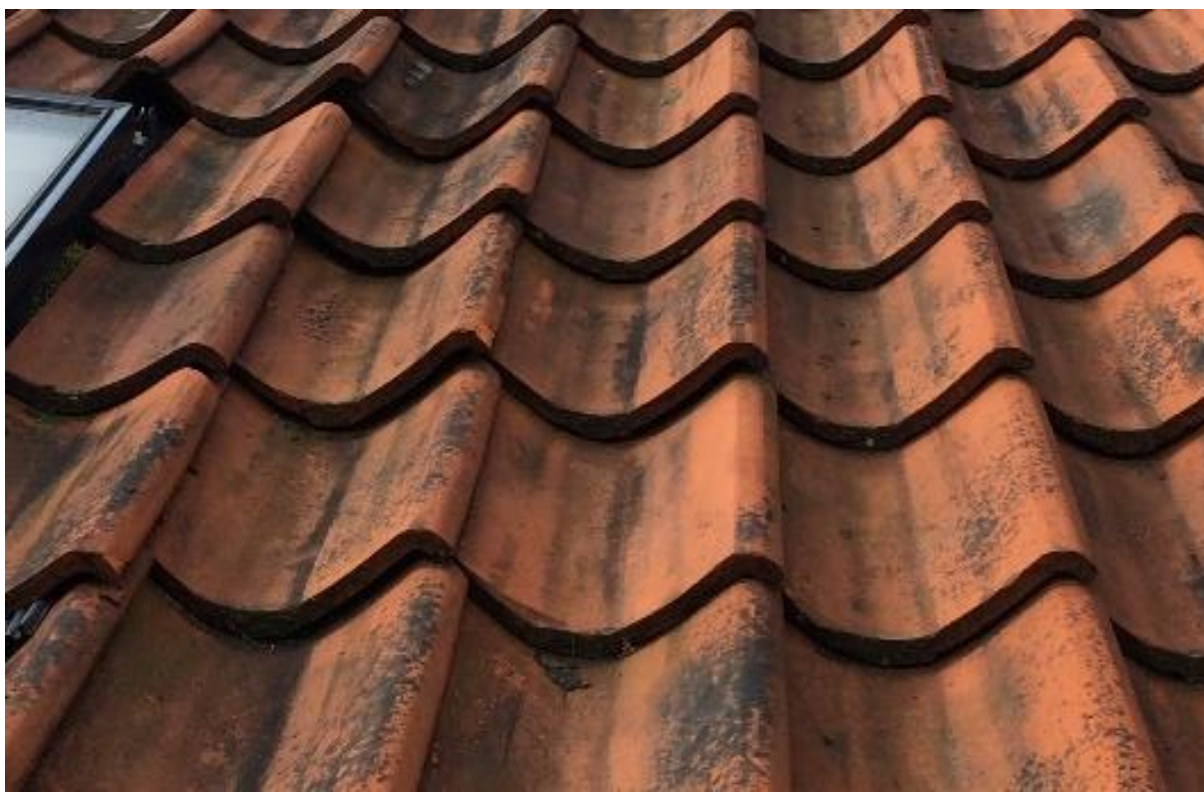
Foto 13

Tagfladen ses med nogen biologisk vækst. Der ses nyere småafskalninger fra enkelte tagsten og der ses lidt små skaller i tagrenden. De nyere afskalninger ses primært nederst på vingen, se foto 13.

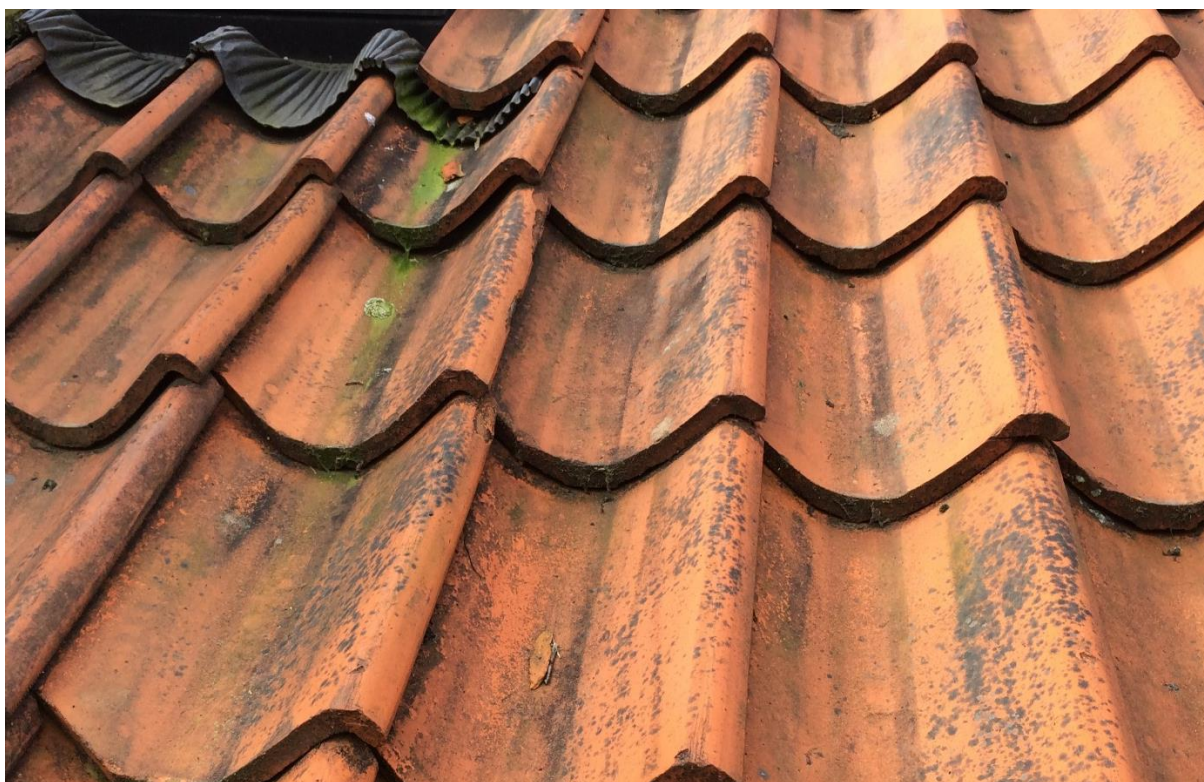
Foto 14

Der ses også afskalninger af ældre dato. Sådanne afskalninger ses primært højere oppe på vingen, se foto 14.

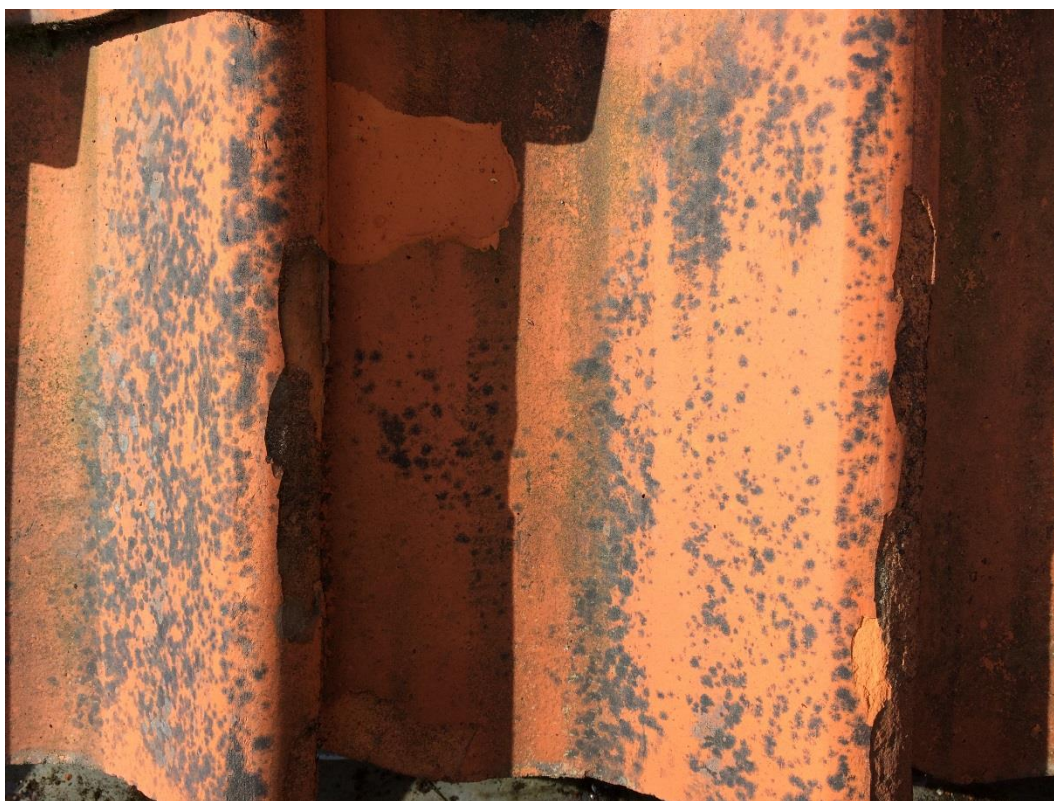
Foto 15

Der ses umiddelbart ca. 5-10 tagsten med afskalninger på ejendommens (nr. 41) tagflade mod øst og særligt én tagsten med større afskalninger, se foto 15.

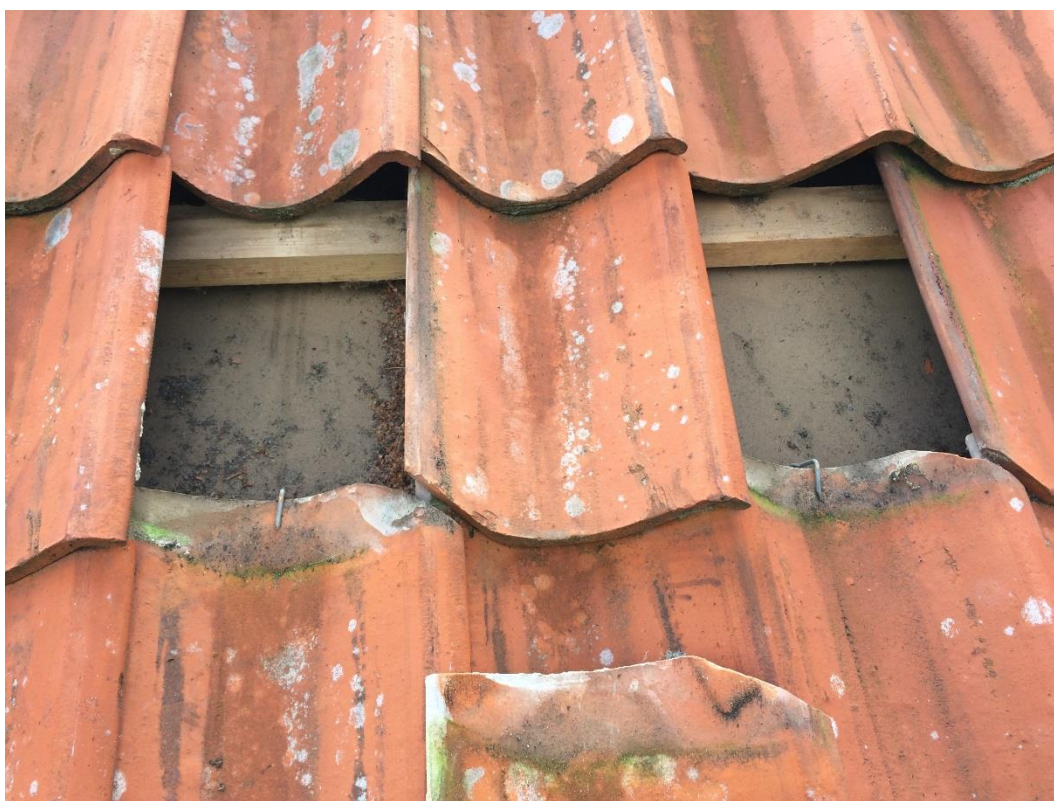
Foto 16

Der udtages 2 tagsten, prøve 11 og 12, se foto 16. Tagsten ses bundet/fastgjort med nakkekramper.

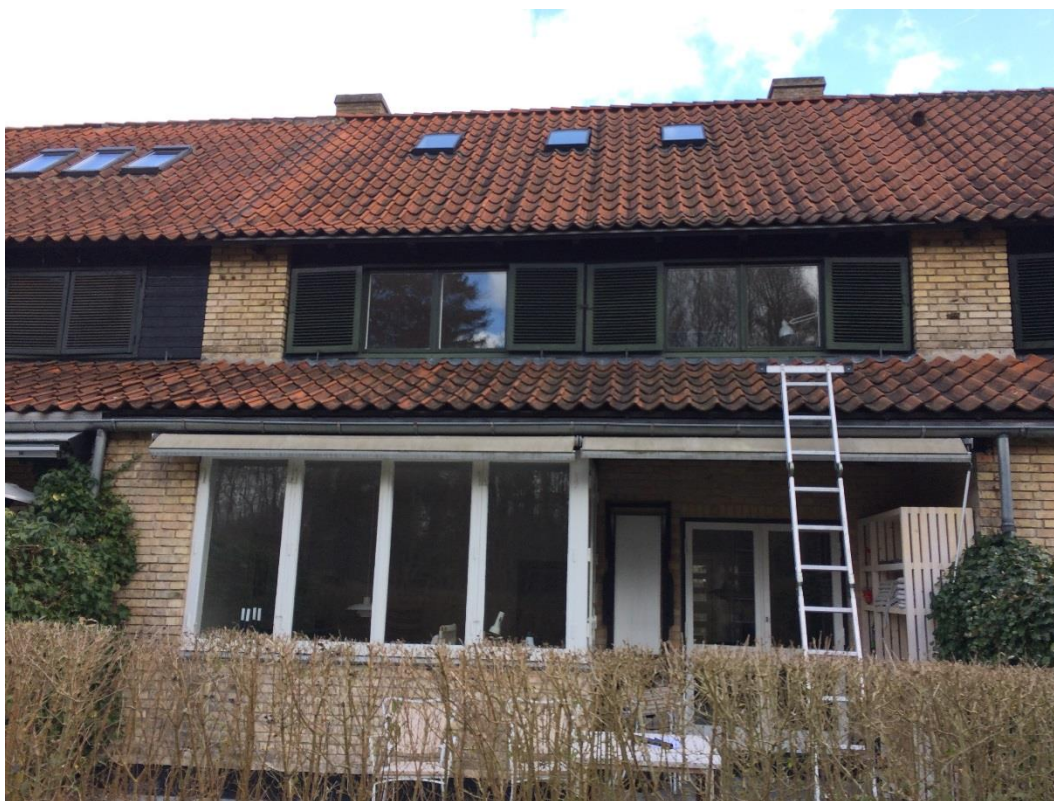
Foto 17

*Tagflade mod vest, mindre hældning nederst, se foto 17:*

Ejer oplyser, at den nederste tagflade mod vest er omlagt med nyt undertag for ca. 15 år siden. Oprindelige sten er genbrugt og suppleret med andre gl. sten af ukendt oprindelse.

Tagfladen mod vest fremstår mørkfarvet – med mørke/sorte belægninger.

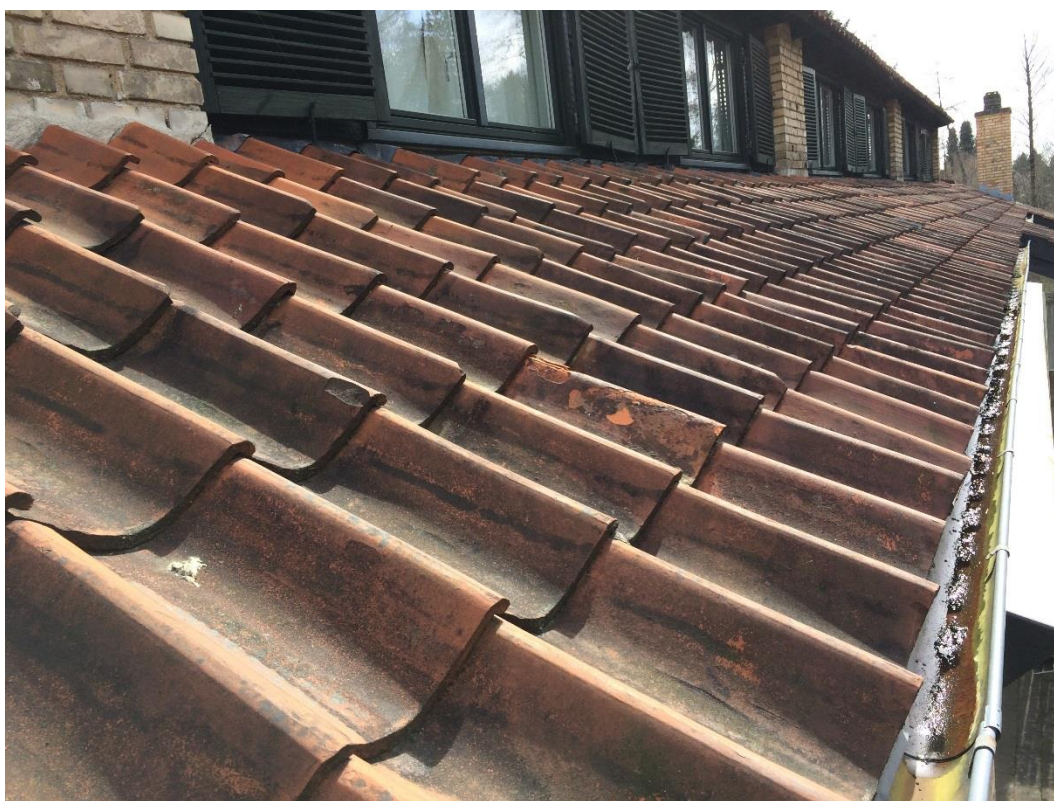
Foto 18

Der ses en del tagsten med afskalninger (10-15 %), se foto 18.
